광섬유 표면의 기계적 손상에 대한 잔류응력 분포의 변화

Gradient of the Residual Stress distribution in the Mechanical Defect on the Optical Fiber Surface

신인희, 김덕영
광주과학기술원 정보통신 공학과
E-mail: dykim@gist.ac.kr

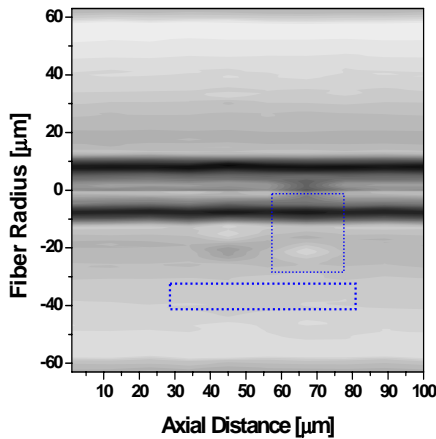
Figure 1. Gradient of residual stress distribution in the mechanical defect on the optical fiber surface

그림 1과 그림 2는 각각 표면이 기계적으로 손상된 광섬유의 축 방향으로 측정된 잔류응력의 분포와 잔류응력 분포의 등심선을 나타낸 것이다. 그림 1과 그림 2에서 볼 수 있듯이, 기계적 손상이 발생한 70 μ m 부근에서 광섬유 코어 부분의 잔류응력이 압축응력 형태로 전환되었으며, 그 값은 15MPa이었다.

또한 광섬유의 안쪽 클래드 부분에서의 잔류응력이 인장응력 형태로 전환되었으며, 그 값은 7MPa이었다. 한편, 기계적 손상이 발생한 근접부분인 50 μ m 부근에서는 안쪽 클래드 부분의 잔류응력이 압축응력 형태로 전환되었으며, 그 값은 8MPa이었다.

이를 통해 광섬유의 표면에 생기는 기계적 손상에 의해 광섬유 내부에 존재하는 잔류응력의 변화가 나타나며, 이는 기계적 손상이 발생한 부분의 클래드와 코어 부분에서 그리고, 기계적 손상이 발생한

부분의 근접부분에서의 클래드 부분에서도 모두 나타남을 확인할 수 있었다. 또한 이를 통해 광섬유의 표면에 발생할 수 있는 기계적인 손상의 유무를 광섬유 잔류응력 분포를 측정함으로써 확인할 수 있으며, 기계적 손상의 정확한 위치분석을 광섬유 잔류응력 분포를 측정함으로써 가능하게 할 수 있음을 확인할 수 있었다.

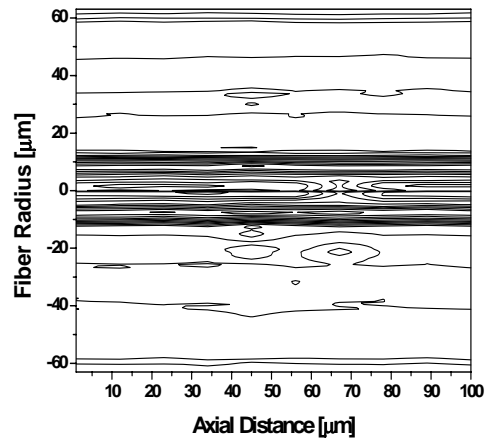
Figure 2. Contour line of gradient of residual stress distribution in the mechanical defect on the optical fiber surface.
